**ТЕХНИЧЕСКИЙ ОТЧЕТ  
ПО РЕЗУЛЬТАТАМ ОБСЛЕДОВАНИЯ КРОВЛИ ЗДАНИЯ  
ХРАМА ВО ИМЯ СВЯТЫХ АПОСТОЛОВ ПЕТРА И ПАВЛА,  
РАСПОЛОЖЕННОГО ПО АДРЕСУ: СЕЛО ЧЁРНЫЙ ЯР,  
ЧЕРНОЯРСКИЙ РАЙОН, АСТРАХАНСКАЯ ОБЛАСТЬ**

**Астрахань 2021**

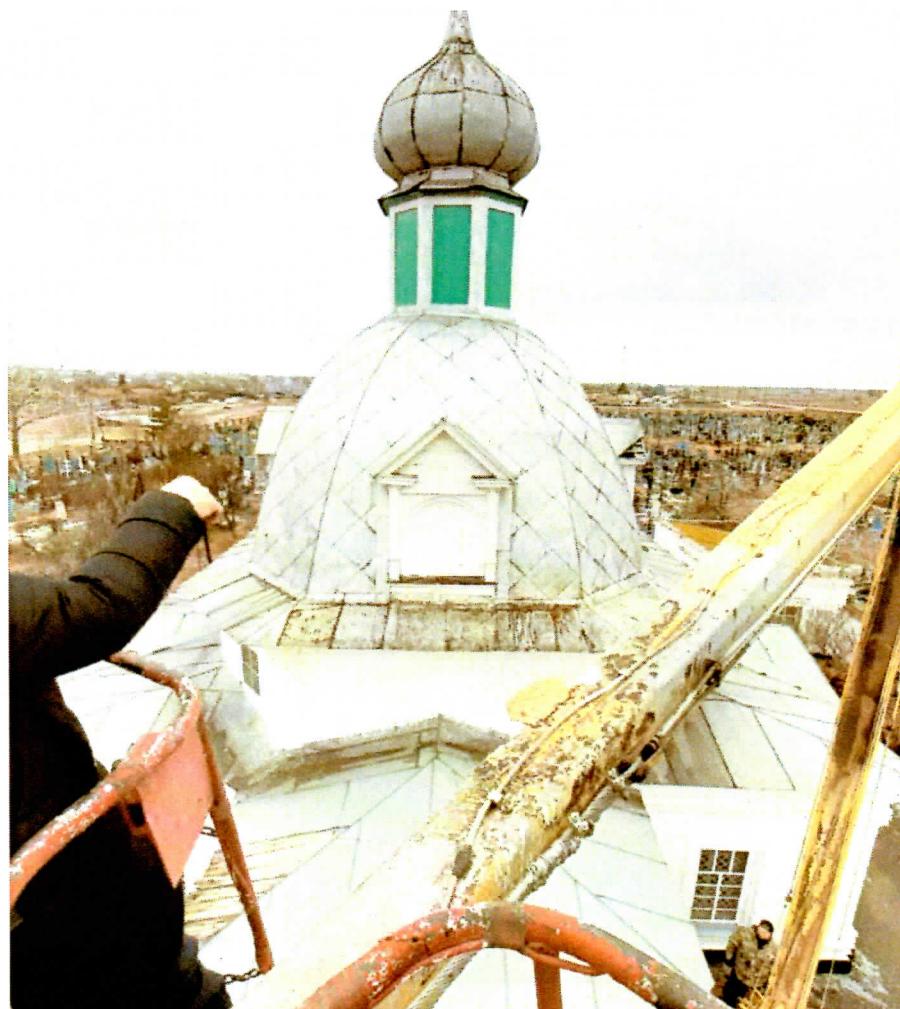
При обследовании кровельного фальцевого покрытия было выявлено множество локальных повреждений, массовые протечки, сильная ржавчина на поверхности кровли со стороны чердака, разрушение фальцев. Общее состояние оценивается категорией «неработоспособное состояние».

Фото 4. Кровля. Общий вид

Кровельные конструкции боковых приделов, притвора и алтарной части оцениваются категорией «неудовлетворительное» - рекомендуется произвести капитальный ремонт с усилением.

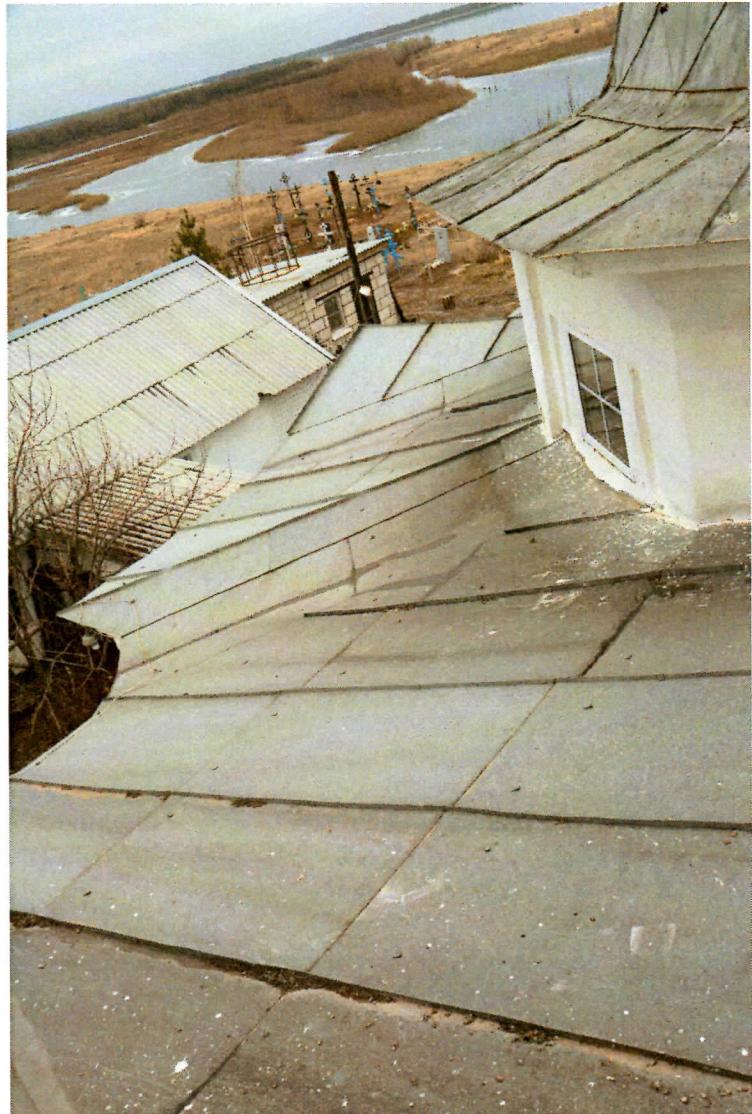
Фото 5. Кровля. Стальное фальцевое покрытие над боковыми приделами

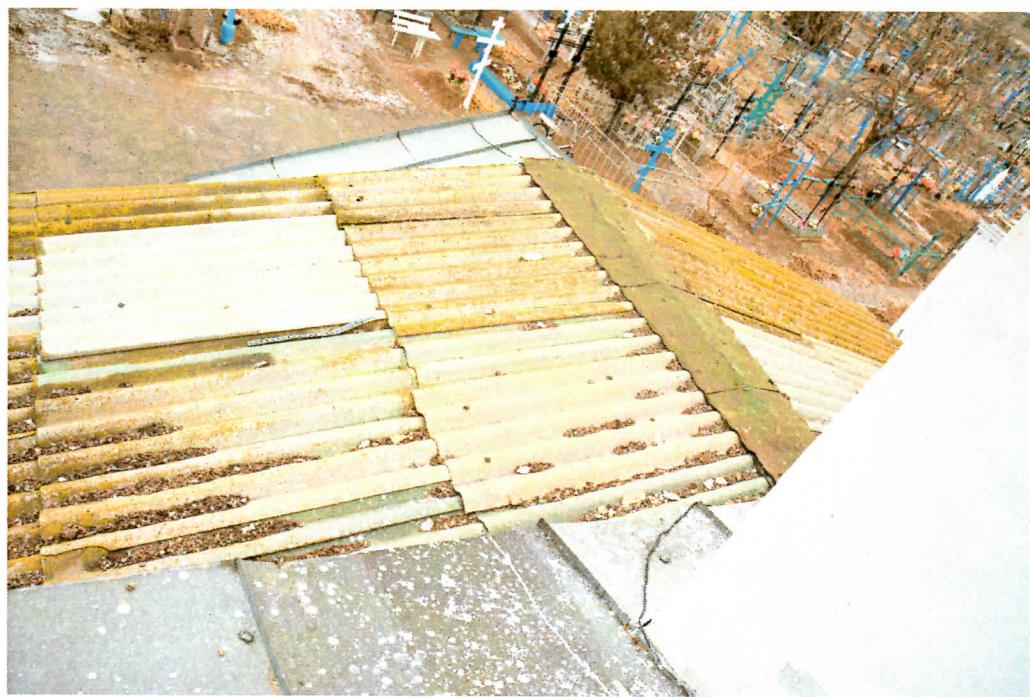
При обследовании кровельного покрытия, выявлены протечки и просветы в отдельных местах, отставание и трещины коньковых плит. Общее состояние оценивается категорией «неудовлетворительное».

Фото 7. Кровля притвора выполнена из асбестоцементных волнистых листов

Кровельные конструкции притвора оцениваются категорией «неудовлетворительное» - требуется ремонт для устранения повреждений.

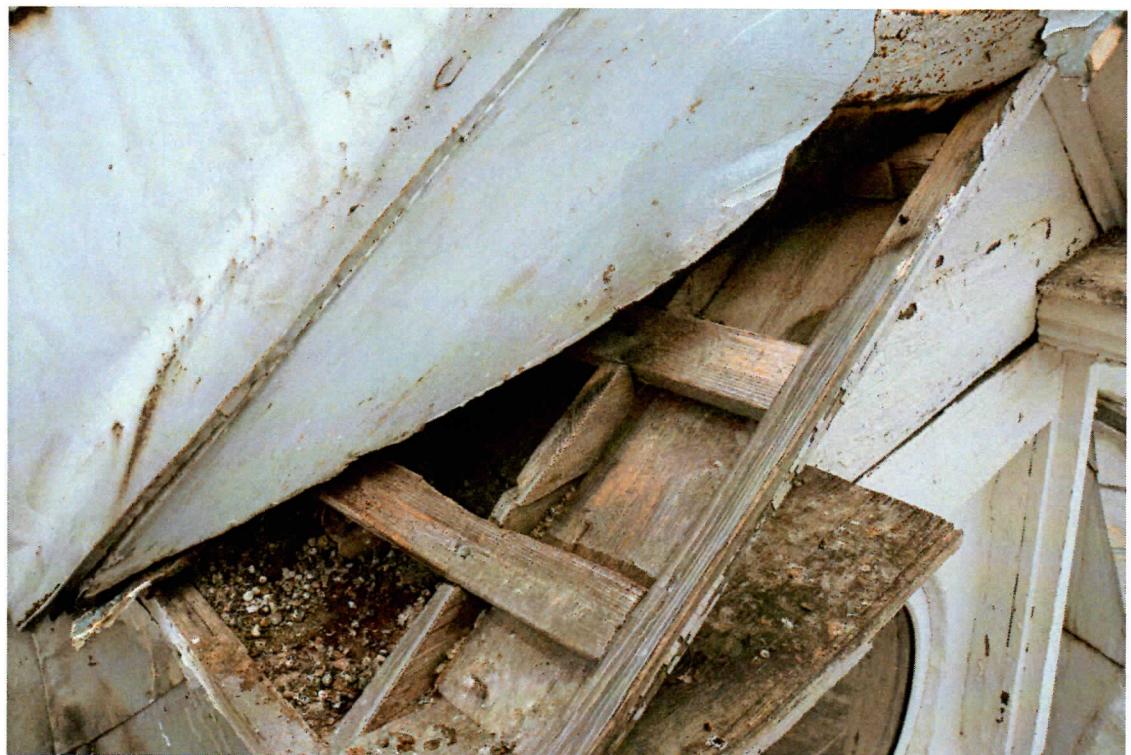
При обследовании деревянных элементов стропильной системы выявлено, что часть стропильных ног и сплошной деревянный настил имеют значительные трещины вдоль волокон древесины, образованные в результате усушки, в связи с отсутствием проветривания подкровельного пространства и частичного разрушения кровельного покрытия. Стропильные конструкции потеряли устойчивость, имеют крены и прогибы, также выявились следы биологической коррозии древесины, в виду взаимодействия с продуктами жизнедеятельности птиц (см. фото 13 приложение 1); отсутствует пароизоляция и гидроизоляция.

Фото 8. Состояние стропильной системы подкровельного покрытия люкарны

Стропильная система подкровельного покрытия боковых приделов, притвора и алтарной части оценивается категорией «неудовлетворительное» - рекомендуется произвести капитальный ремонт с усилением.

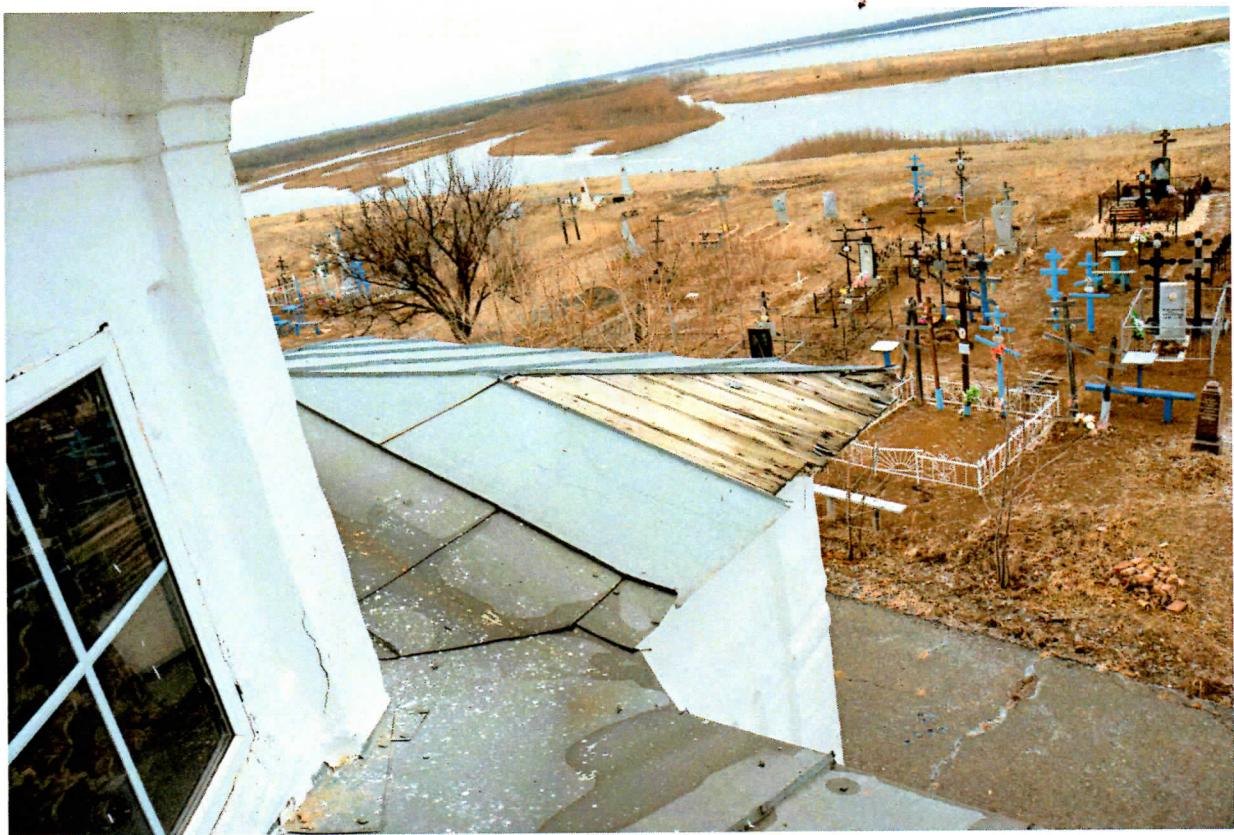
Фото 9. Нарушение сплошности дощатого настила подкровельного покрытия алтарной части

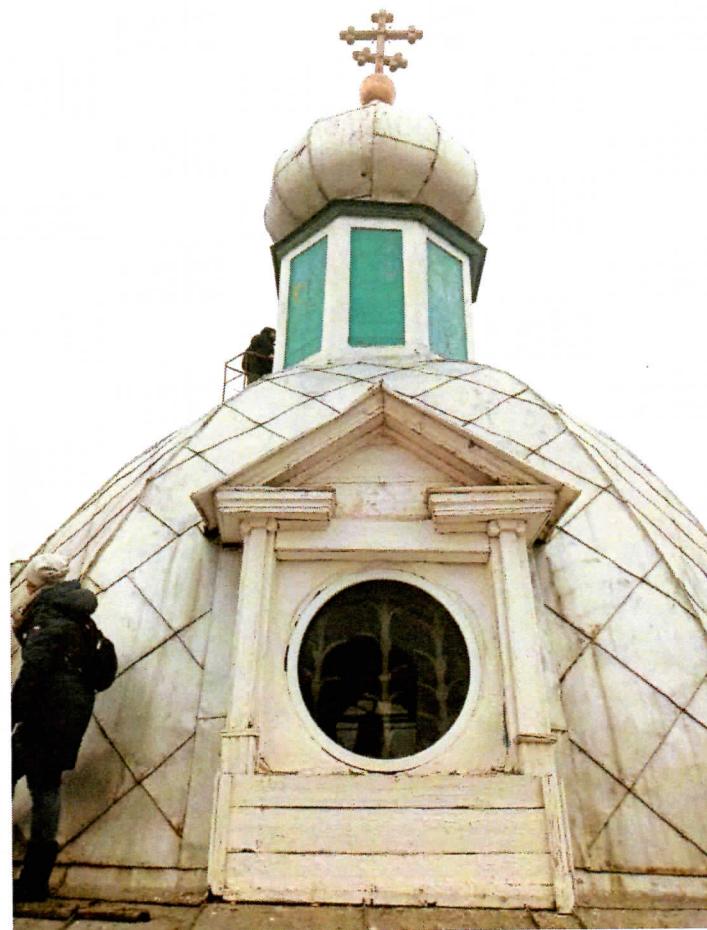
При обследовании кровельного фальцевого покрытия выявлено множество локальных повреждений, массовые протечки, сильная ржавчина на поверхности кровли со стороны чердака, разрушение фальцев, а также горизонтальное отклонение луковичной главки, увенчанной яблоком и крестом. Несущая способность опорных конструкций луковичной главки в виду их коррозии и окончания допустимого срока эксплуатации исчерпана. (см. фото 14-16 приложение 1), состояние оценивается категорией «аварийное».

Фото 10. Общий вид кровельного покрытия 8-ми гранного купола и луковичной главки

Кровля средней части здания храма оценивается категорией «аварийное» - требуется немедленная разгрузка конструкции и устройство временных креплений, существующие повреждения свидетельствуют о возможности обрушения.

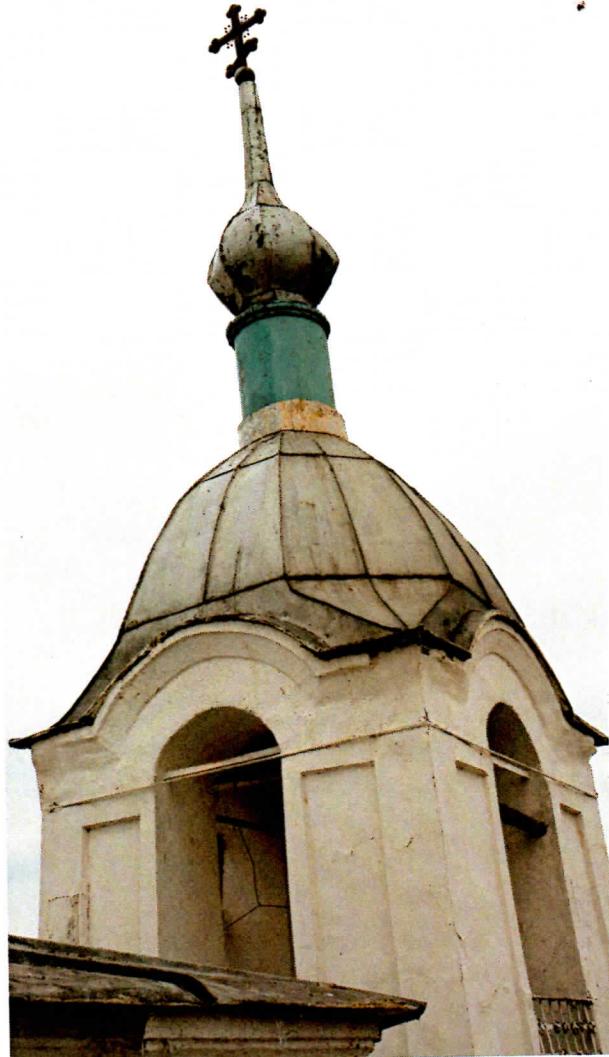
При обследовании кровельного фальцевого покрытия было выявлено множество локальных повреждений, массовые протечки, сильная ржавчина на поверхности кровли со стороны чердака, разрушение фальцев, а также выявлено горизонтальное отклонение луковичной главки, увенчанной яблоком и крестом. Несущая способность опорных конструкций луковичной главки в виду их коррозии и окончания допустимого срока эксплуатации исчерпана.

Общее состояние оценивается категорией «Аварийное».

Фото 11. Общий вид кровельного покрытия колокольни

Кровля колокольни оценивается категорией «аварийное» - требуется немедленная разгрузка конструкции и устройство временных креплений, существующие повреждения свидетельствуют о возможности обрушения.

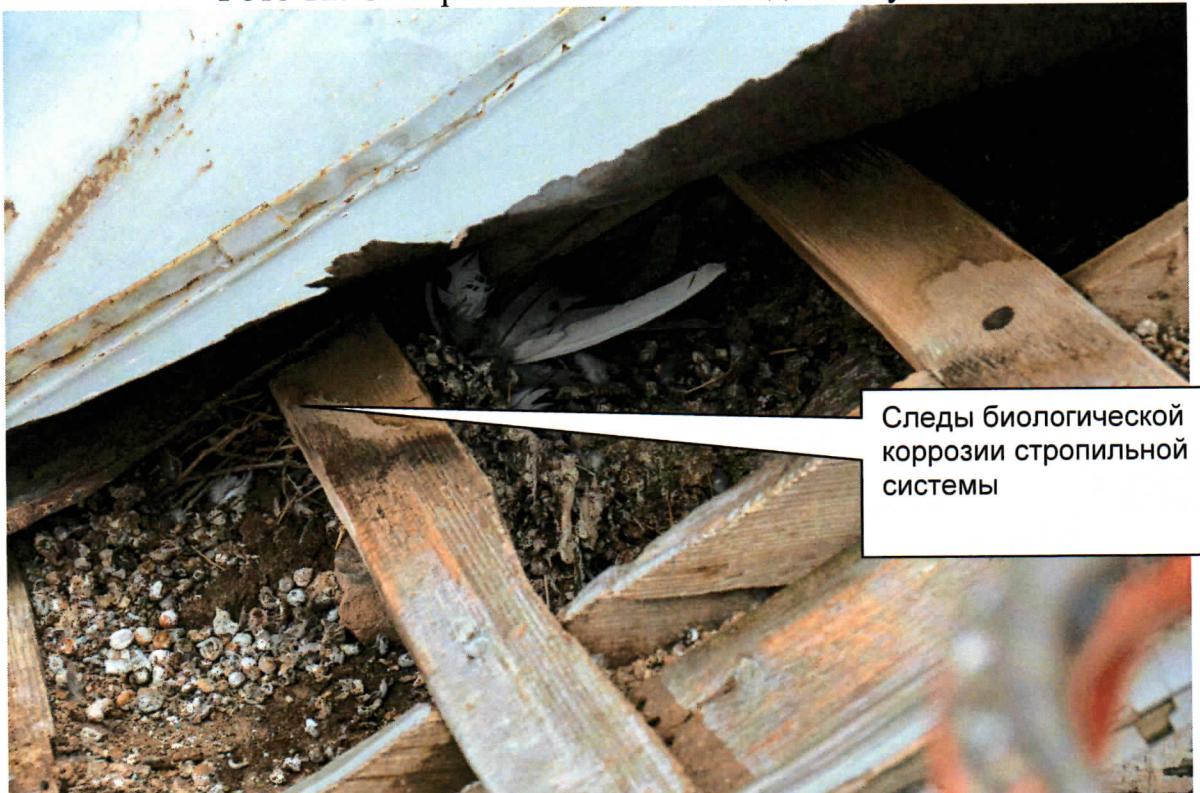
Фото 13. Стропильная система. Следы биологической коррозии

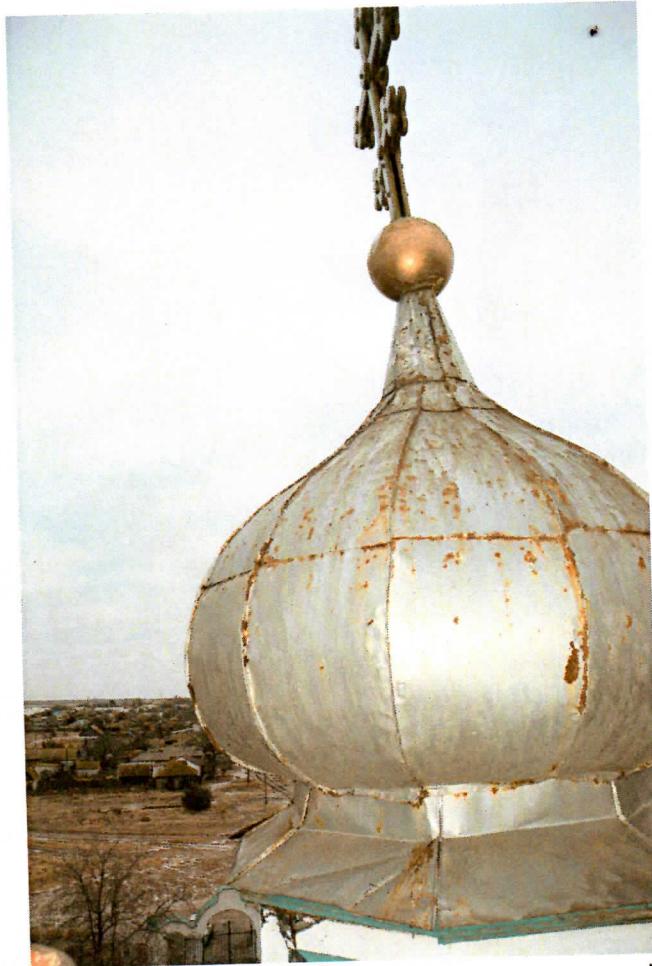
Фото 14. Отклонение от вертикалитета луковичної главки

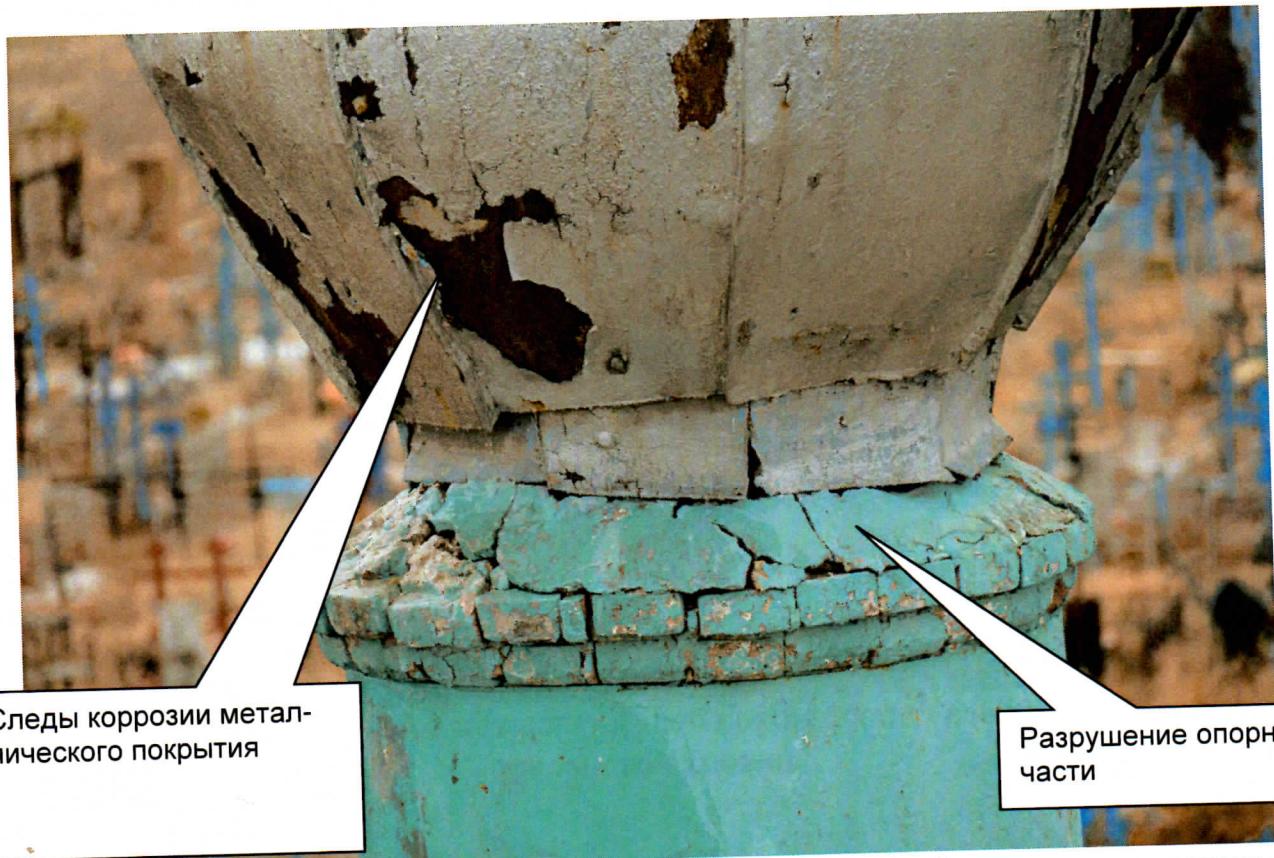
Фото 15. Состояние конструкций основания луковичної главка колокольни

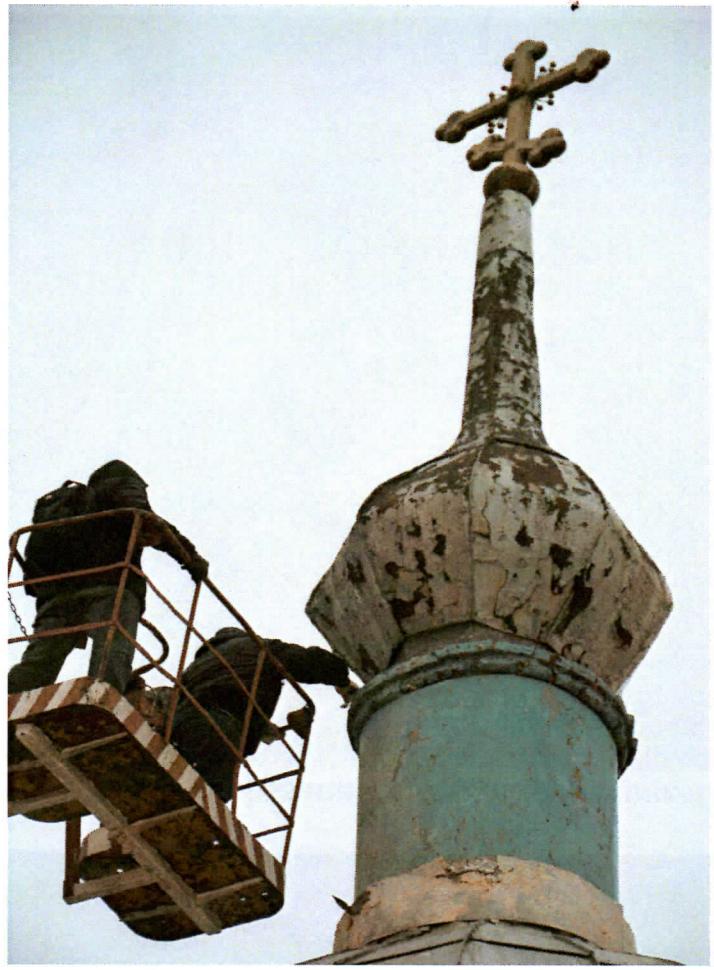
Фото 16. Луковичная главка колокольни

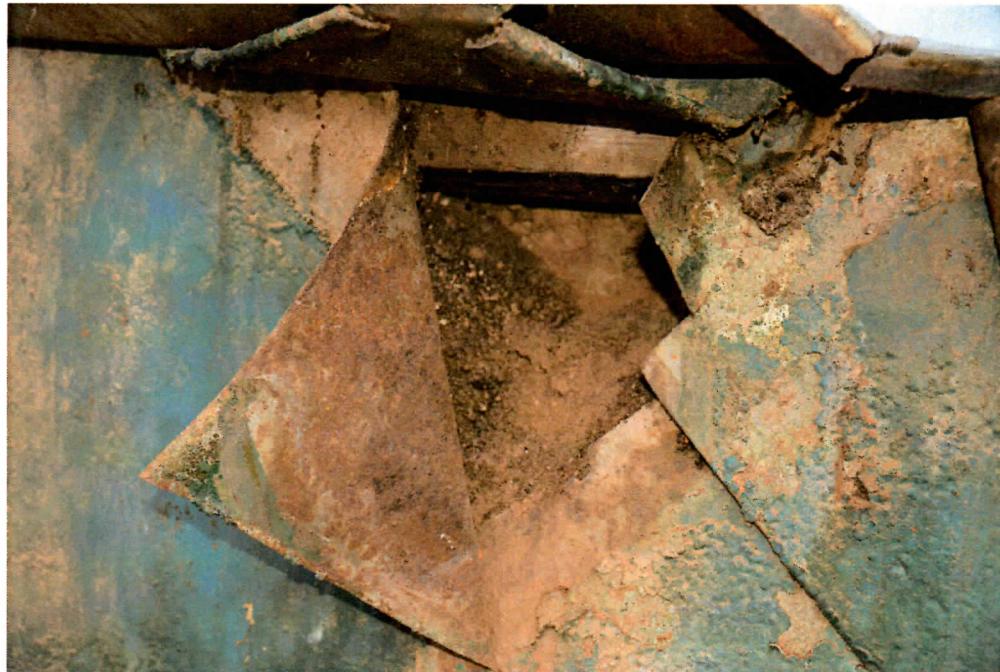
Фото 16. Состояние слоя металлического покрытия под всей поверхностью фальцевой кровли
